P o g l d o w y r a p o r t s t a n u t e c h n i c z n e g o

Zadanie: Ocena stanu technicznego

DANE IDENTYFIKACYJNE POJAZDU		Dane: [O] VIII-2024	
Rodzaj pojazdu:	Samochód osobowy	VIN:	W B A 2 M 5 1 0 0 0 V A 8 2 0 0 2
Marka:	BMW	Nr rejestracyjny:	WSI44588
Model pojazdu:	230i Cabrio MR`14 E6 F23	Nr Info-Ekspert:	003-03619
Wersja:	M Sport Steptronic	Rok produkcji:	2018

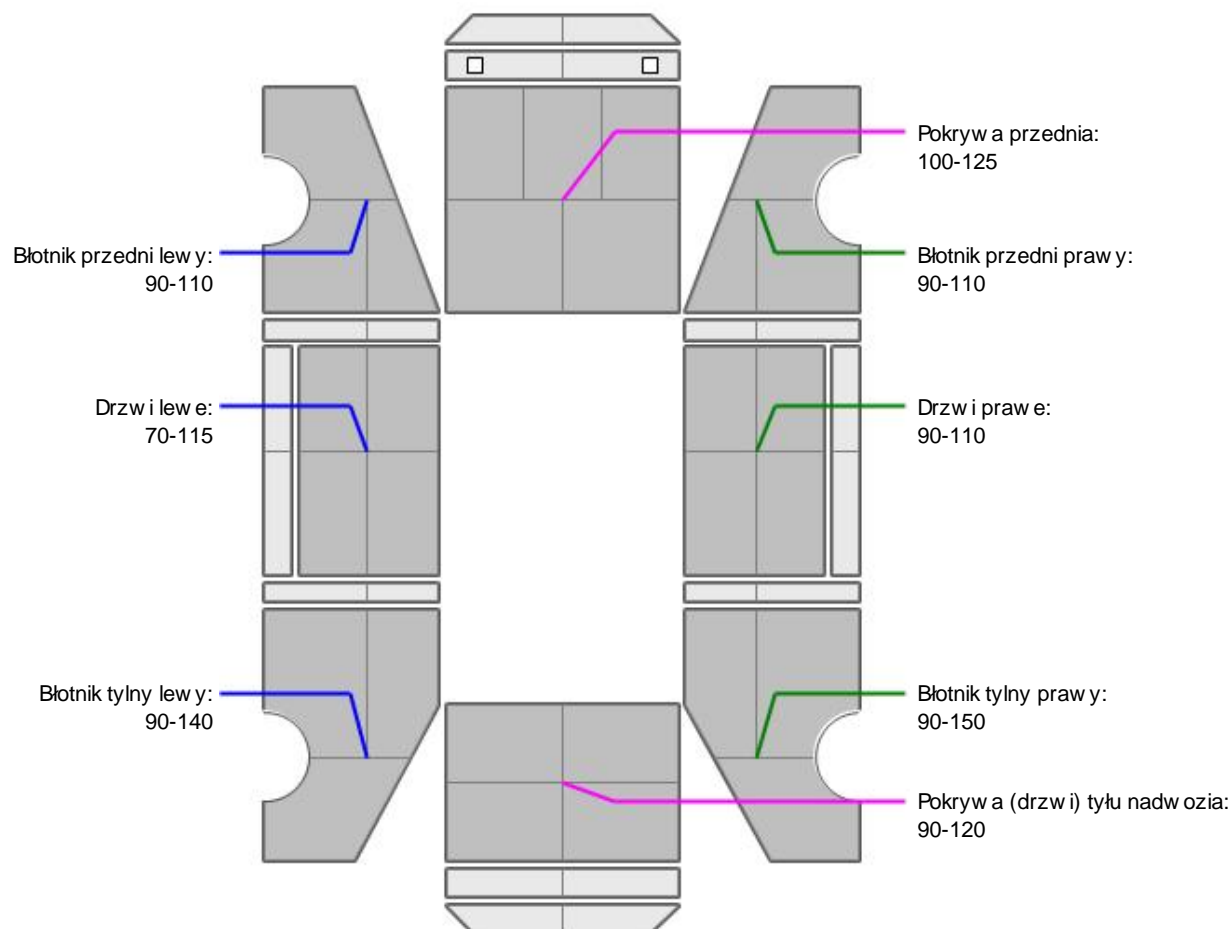
L.p.	Nazwa elementu	L / P	Grubość powłoki [μm]	Opis
1	Pokrywa przednia		100-125	
2	Dach		110-130	
3	Błotnik przedni	L	90-110	
4	Drzwi	L	70-115	
5	Drzwi tylne	L	100-125	
6	Błotnik tylny	L	90-140	
7	Błotnik przedni	P	90-110	
8	Drzwi	P	90-110	
9	Drzwi tylne	P	100-125	
10	Błotnik tylny	P	90-150	
11	Pokrywa (drzwi) tyłu nadwozia		90-120

Podane przedziały grubości powłoki lakierowej, dotyczą punktów pomiarowych. Nie mogą być traktowane jako gwarancja, że grubość powłoki lakierowej w innych punktach nie wykracza poza te przedziały. Pomiar powłoki lakierowej został wykonany urządzeniem bezdźwiękowym w posiadaniu rzeczoznawcy. Pomiar wykonany innym przyrządem może się różnić.
