P o g l d o w y r a p o r t s t a n u t e c h n i c z n e g o

Zadanie: Ocena stanu technicznego

Rodzaj pojazdu:	Samochód terenowy	VIN:	WDC2533461F553110
Marka:	MERCEDES-BENZ	Nr rejestracyjny:	WX1634C
Model pojazdu:	GLC 250 Coupe MR`16 E6 C253	Nr Info-Ekspert:	022-09167
Wersja:	4Matic	Rok produkcji:	2018

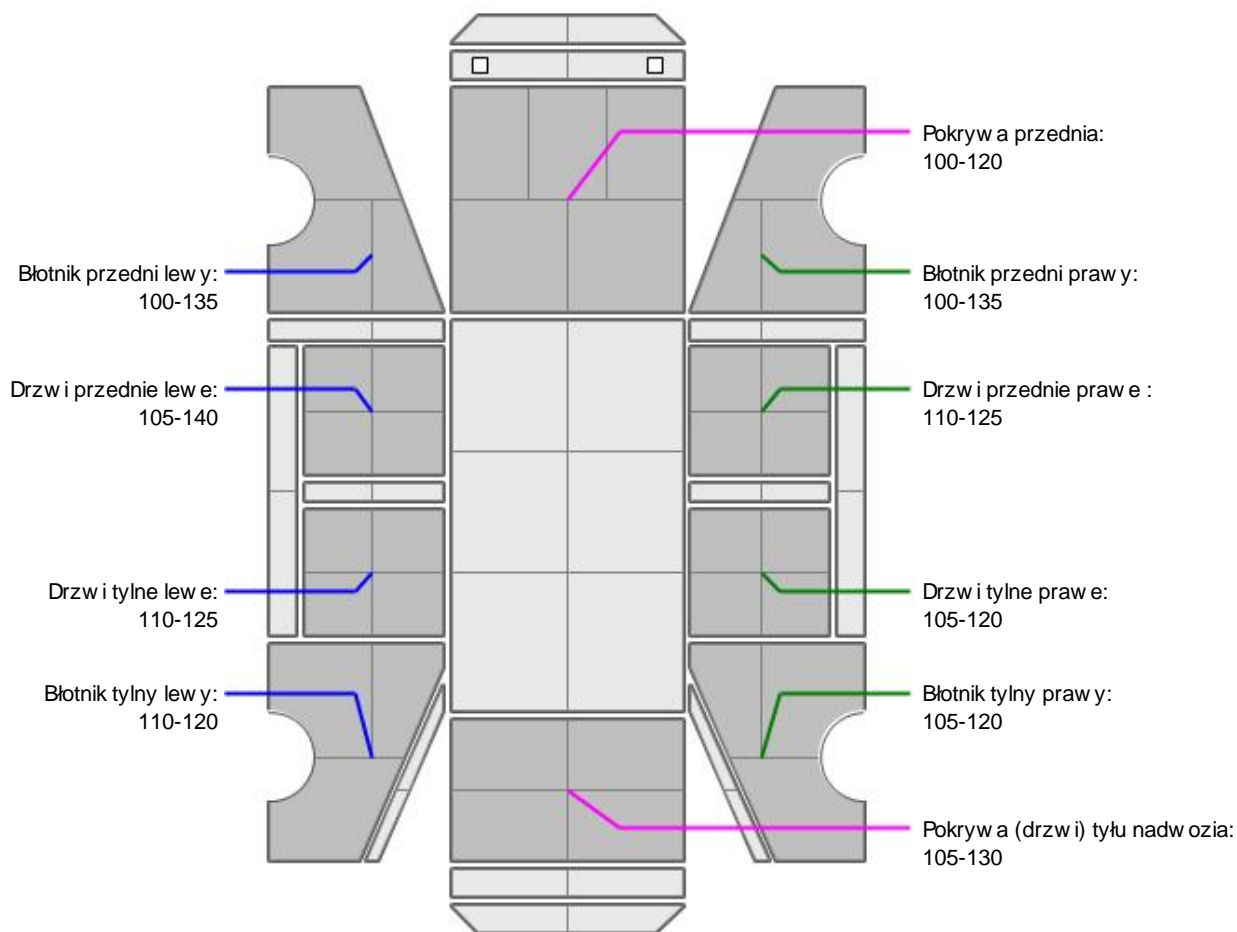
KABINA KIEROWCY – Opis powłoki lakierowej

L.p.	Nazwa elementu	L / P	Grubość powłoki [μm]	Opis
1	Pokrywa przednia		100-120	
2	Błotnik przedni	L	100-135	
3	Drzwi przednie	L	105-140	
4	Drzwi tylne	L	110-125	
5	Błotnik tylny	L	110-120	
6	Błotnik przedni	P	100-135	
7	Drzwi przednie	P	110-125	
8	Drzwi tylne	P	105-120	
9	Błotnik tylny	P	105-120	
10	Pokrywa (drzwi) tyłu nadwozia		105-130

Podane przedziały grubości powłoki lakierowej, dotyczą punktów pomiarowych. Nie mogą być traktowane jako gwarancja, że grubość powłoki lakierowej w innych punktach nie wykracza poza te przedziały. Pomiar powłoki lakierowej został wykonany urządzeniem bezdźwiękowym w posiadaniu rzeczoznawcy. Pomiar wykonany innym przyrządem może się różnić.
