P o g l d o w y r a p o r t s t a n u t e c h n i c z n e g o

Zadanie: Ocena stanu technicznego pojazdu

Dane: [T] IX-2024

Rodzaj pojazdu:	Samochód terenowy	VIN:	W 1 N 2 5 3 9 5 3 1 V 3 0 8 3 2 6
Marka:	MERCEDES-BENZ	Nr rejestracyjny:	WB4348W
Model pojazdu:	GLC 300 e MR`19 E6d X253 FL	Nr Info-Ekspert:	022-11095
Wersja:	4Matic	Rok produkcji:	2021

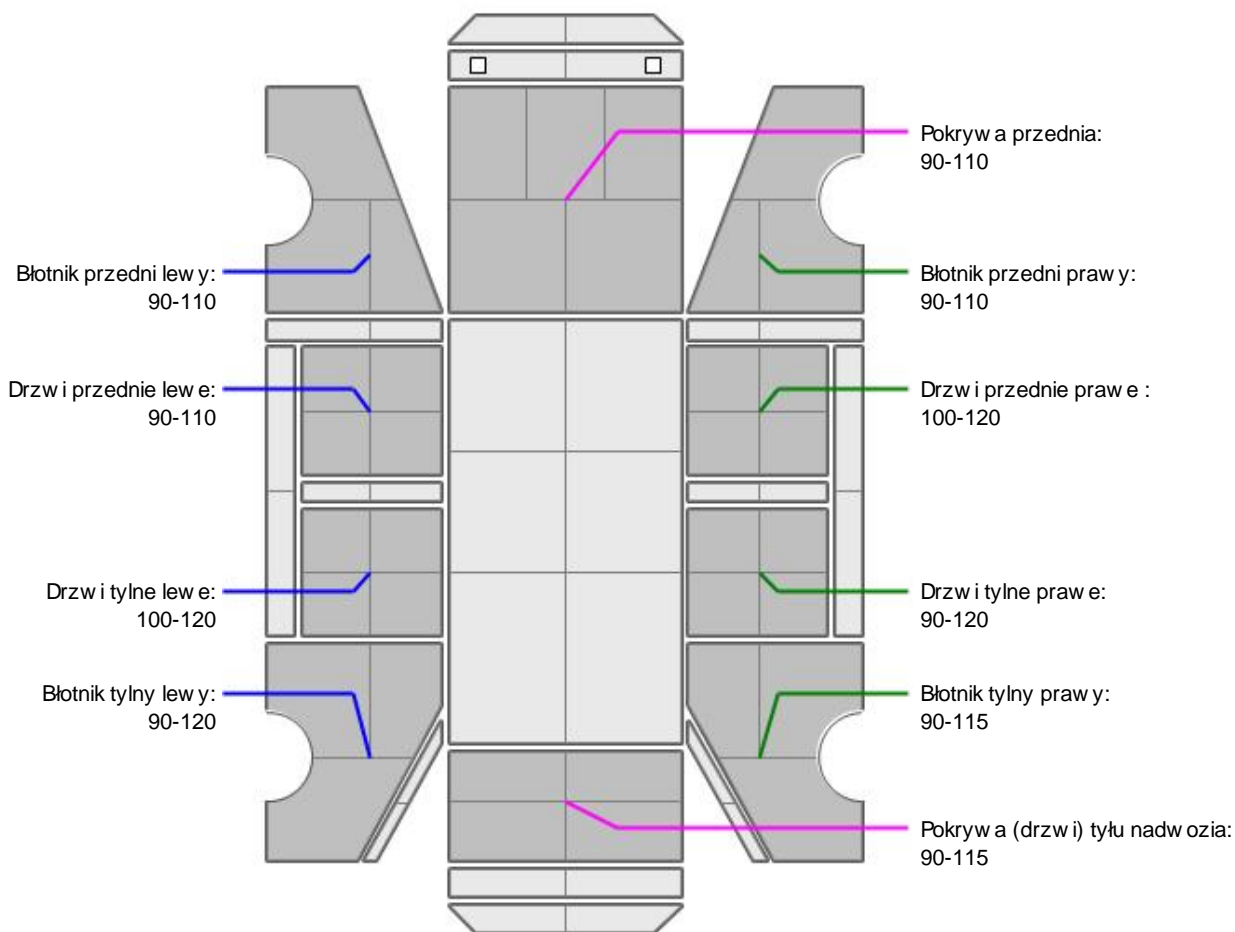
L.p.	Nazwa elementu	L / P	Grubość powłoki [µm]	Opis
1	Pokrywa przednia		90-110	
2	Błotnik przedni	L	90-110	
3	Drzwi przednie	L	90-110	
4	Drzwi tylne	L	100-120	
5	Błotnik tylny	L	90-120	
6	Błotnik przedni	P	90-110	
7	Drzwi przednie	P	100-120	
8	Drzwi tylne	P	90-120	
9	Błotnik tylny	P	90-115	
10	Pokrywa (drzwi) tyłu nadwozia		90-115

Podane przedziały grubości powłoki lakierowej, dotyczą punktów pomiarowych. Nie mogą być traktowane jako gwarancja, że grubość powłoki lakierowej w innych punktach nie wykracza poza te przedziały. Pomiar powłoki lakierowej został wykonany urządzeniem bezdźwiękowym w posiadaniu rzeczoznawcy. Pomiar wykonany innym przyrządem może się różnić.
