Nr zlecenia: 36/16/09/2024/Auto Spot Sp. z o.o.

P o g l d o w y r a p o r t s t a n u t e c h n i c z n e g o

Zadanie: Ocena stanu technicznego pojazdu

Rodzaj pojazdu:	Samochód terenowy	VIN:	WBALS010100V49189
Marka:	BMW	Nr rejestracyjny:	WU2627F
Model pojazdu:	X5 Diesel MR`14 E6 F15	Nr Info-Ekspert:	003-03196
Wersja:	xDrive25d Step	Rok produkcji:	2017

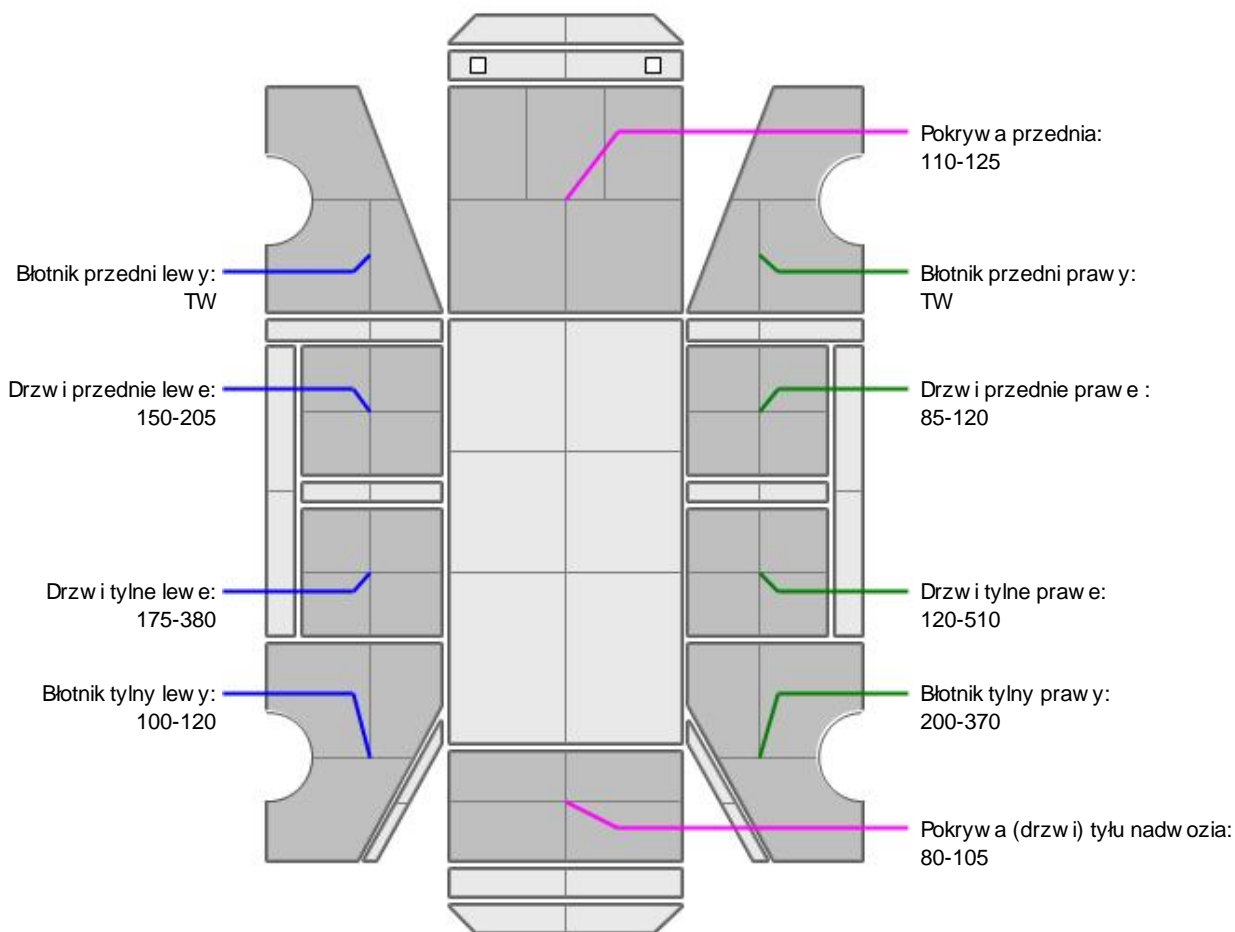
L.p.	Nazwa elementu	L / P	Grubość powłoki [μm]	Opis
1	Pokrywa przednia		110-125	
2	Błotnik przedni	L	TW	
3	Drzwi przednie	L	150-205	
4	Drzwi tylne	L	175-380	
5	Błotnik tylny	L	100-120	
6	Błotnik przedni	P	TW	
7	Drzwi przednie	P	85-120	
8	Drzwi tylne	P	120-510	
9	Błotnik tylny	P	200-370	
10	Pokrywa (drzwi) tyłu nadwozia		80-105

Podane przedziały grubości powłoki lakierowej, dotyczą punktów pomiarowych. Nie mogą być traktowane jako gwarancja, że grubość powłoki lakierowej w innych punktach nie wykracza poza te przedziały. Pomiar powłoki lakierowej został wykonany urządzeniem bezdźwiękowym w posiadaniu rzeczoznawcy. Pomiar wykonany innym przyrządem może się różnić.
