P o g l d o w y R a p o r t S t a n u T e c h n i c z n e g o

Zadanie: Ocena stanu technicznego

Rodzaj pojazdu:	Samochód terenowy	VIN:	WDC2539641F540959
Marka:	MERCEDES-BENZ	Nr rejestracyjny:	WGM55062
Model pojazdu:	GLC 43 AMG MR 15 E6 X253	Nr Info-Ekspert:	022-09164
Wersja:	4Matic	Rok produkcji:	2018

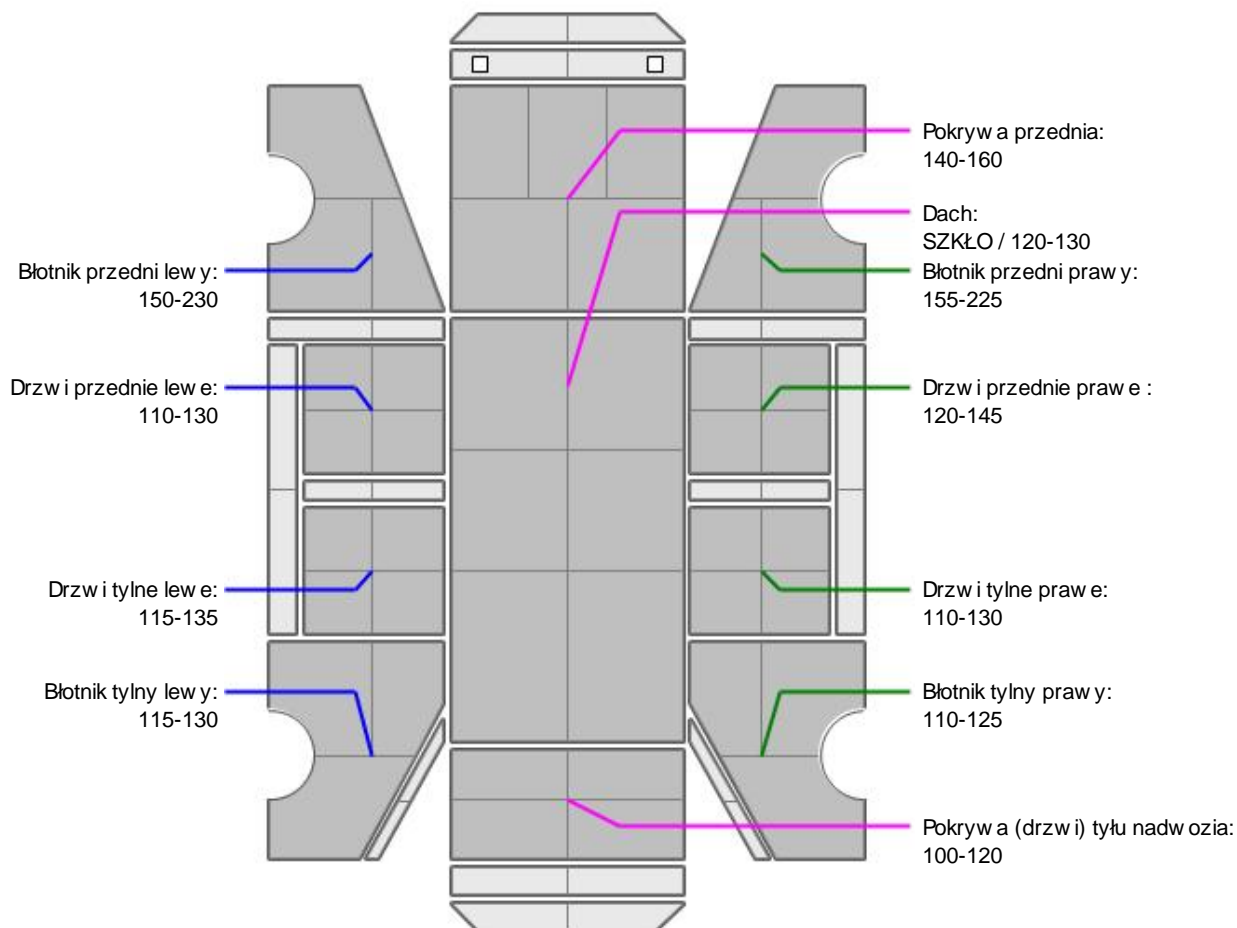
L.p.	Nazwa elementu	L / P	Grubość powłoki [µm]	Opis
1	Pokrywa przednia		140-160	
2	Dach		SZKŁO / 120-130	
3	Błotnik przedni	L	150-230	
4	Drzwi przednie	L	110-130	
5	Drzwi tylne	L	115-135

6	Błotnik tylny	L	115-130	
7	Błotnik przedni	P	155-225	
8	Drzwi przednie	P	120-145	
9	Drzwi tylne	P	110-130	
10	Błotnik tylny	P	110-125	
11	Pokrywa (drzwi) tyłu nadwozia		100-120
