Poglądowy raport stanu technicznego

Zadanie: Ocena stanu technicznego pojazdu

Rodzaj pojazdu:	Samochód osobowy	VIN:	V S S Z Z Z 5 F Z J R 0 6 9 1 5 6
Marka:	SEAT	Nr rejestracyjny:	WI654GX
Model pojazdu:	Leon 2.0 TSI MR`17 E6 5F	Nr Info-Ekspert:	033-01483
Wersja:	Cupra DSG	Rok produkcji:	2017

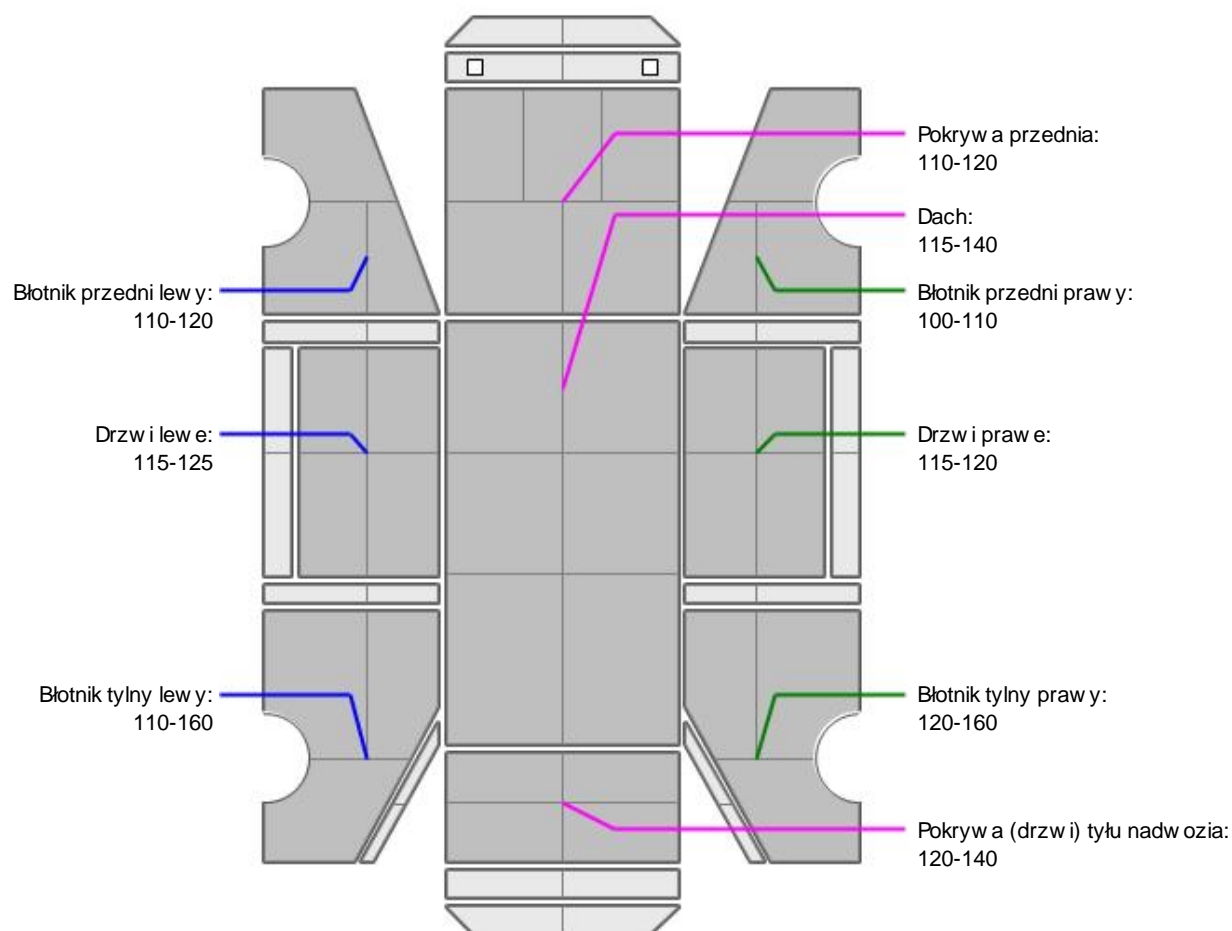
L.p.	Nazwa elementu	L / P	Grubość powłoki [µm]	Opis
1	Pokrywa przednia		110-120	
2	Dach		115-140	
3	Błotnik przedni	L	110-120	
4	Drzwi	L	115-125	
5	Błotnik tylny	L	110-160	
6	Błotnik przedni	P	100-110	
7	Drzwi	P	115-120	
8	Błotnik tylny	P	120-160

9	Pokrywa (drzwi) tyłu nadwozia		120-140	
---	-------------------------------	--	---------	--

Podane przedziały grubości powłoki lakierowej, dotyczą punktów pomiarowych. Nie mogą być traktowane jako gwarancja, a grubość powłoki lakierowej w innych punktach nie wykracza poza te przedziały. Pomiar powłoki lakierowej został wykonany urzędowo z dniem bieżącym w posiadaniu rzeczoznawcy. Pomiar wykonany innym przyrządem może się różnić.
