# P o g l d o w y R a p o r t S t a n u T e c h n i c z n e g o

Zadanie: Ocena stanu technicznego i określenie wartości rynkowej pojazdu

Rodzaj pojazdu: <b>Samochód terenowy</b>	VIN: <b>WP1ZZZ9Y5PDA33345</b>
Marka: <b>PORSCHE</b>	Nr rejestracyjny: <b>ZS230RV</b>
Model pojazdu: <b>Cayenne III E-Hybrid MR`17 E6</b>	Nr Info-Ekspert: <b>047-00494</b>
Wersja: <b>Platinum Edition Coupe Tiptronic S</b>	Rok produkcji: <b>2023</b>

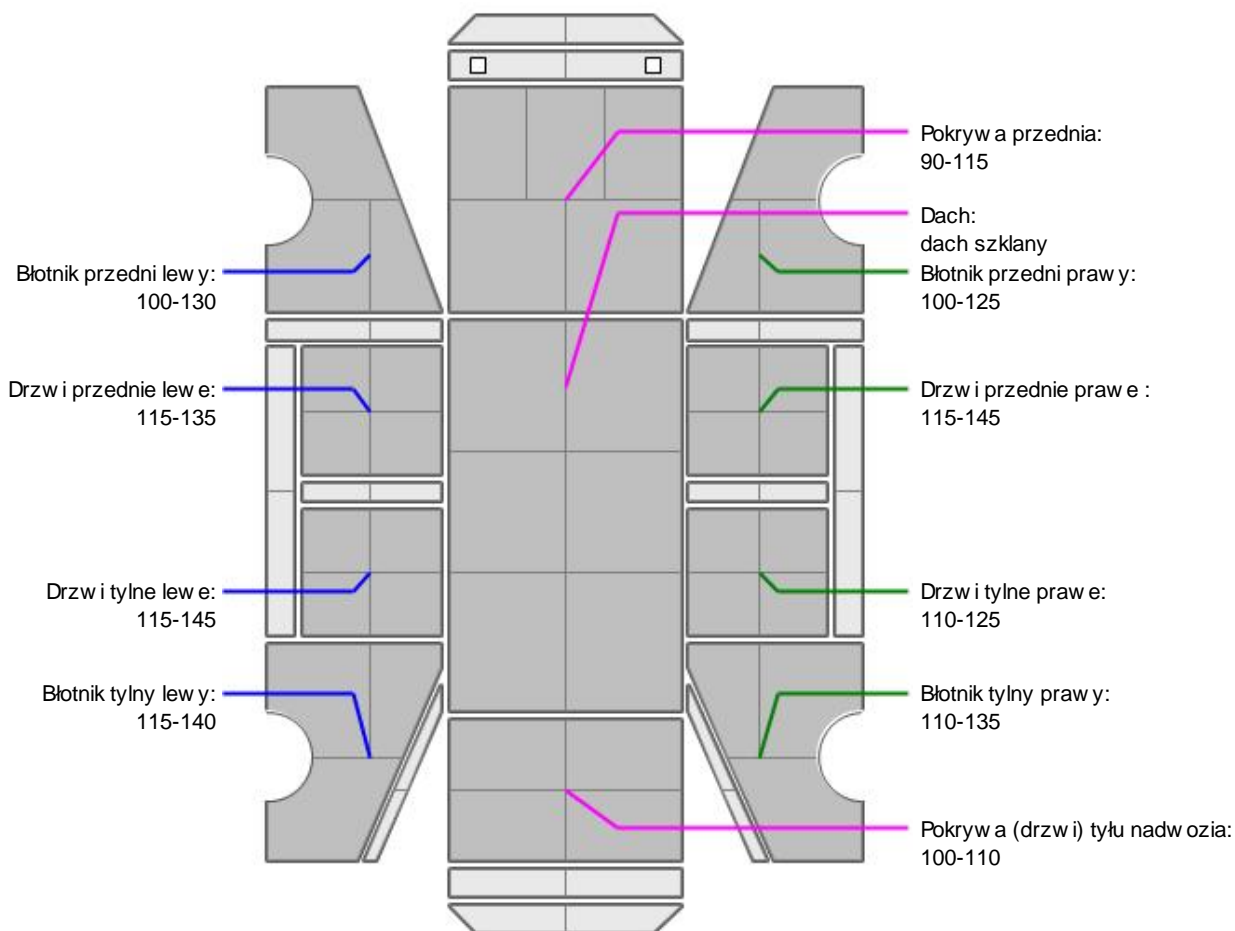
## KABINA KIEROWCY – Opis powłoki lakierowej

L.p.	Nazwa elementu	L / P	Grubość powłoki [µm]	Opis
1	Pokrywa przednia		90-115	
2	Dach		dach szklany	
3	Błotnik przedni	L	100-130	
4	Drzwi przednie	L	115-135	
5	Drzwi tylne	L	115-145	
6	Błotnik tylny	L	115-140	
7	Błotnik przedni	P	100-125	
8	Drzwi przednie	P	115-145	
9	Drzwi tylne	P	110-125	
10	Błotnik tylny	P	110-135	
11	Pokrywa (drzwi) tyłu nadwozia		100-110

Podane przedziały grubości powłoki lakierowej, dotyczą punktów pomiarowych. Nie mogą być traktowane jako gwarancja, że grubość powłoki lakierowej w innych punktach nie wykracza poza te przedziały. Pomiar powłoki lakierowej został wykonany urządzeniem bezdźwiękowym w posiadaniu rzeczoznawcy. Pomiar wykonany innym przyrządem może się różnić.
