P o g l d o w y R a p o r t S t a n u T e c h n i c z n e g o

Zadanie: Ocena stanu technicznego

Rodzaj pojazdu:	Samochód terenowy	VIN:	WBAGT210209C10935
Marka:	BMW	Nr rejestracyjny:	WE1A132
Model pojazdu:	X6 Diesel MR`20 E6d G06	Nr Info-Ekspert:	003-05391
Wersja:	xDrive30d Step	Rok produkcji:	2020

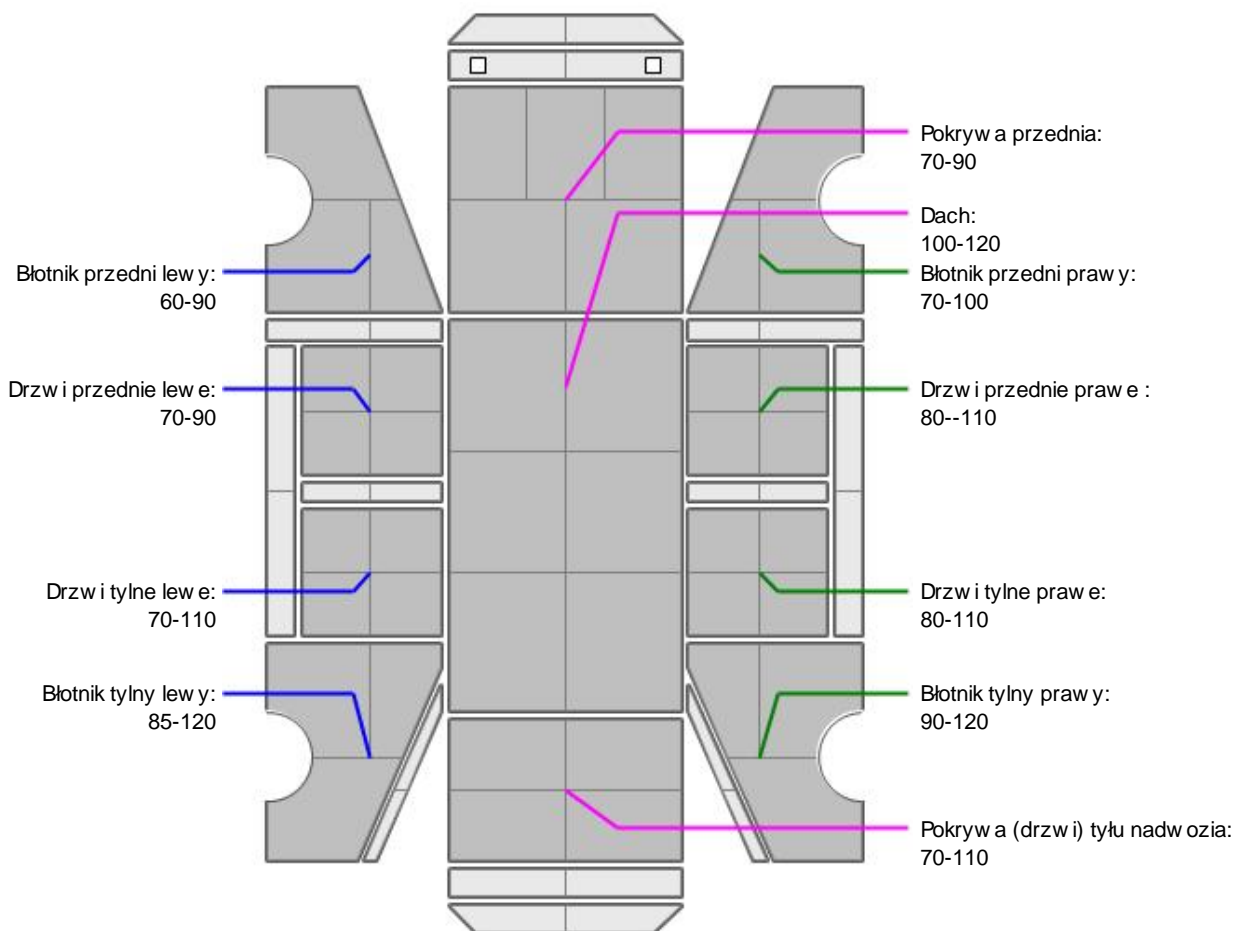
KABINA KIEROWCY – Opis powłoki lakierowej

L.p.	Nazwa elementu	L / P	Grubość powłoki [µm]	Opis
1	Pokrywa przednia		70-90	
2	Dach		100-120	
3	Błotnik przedni	L	60-90	
4	Drzwi przednie	L	70-90	
5	Drzwi tylne	L	70-110	
6	Błotnik tylny	L	85-120	
7	Błotnik przedni	P	70-100	
8	Drzwi przednie	P	80-110	
9	Drzwi tylne	P	80-110	
10	Błotnik tylny	P	90-120	
11	Pokrywa (drzwi) tyłu nadwozia		70-110

Podane przedziały grubości powłoki lakierowej, dotyczą punktów pomiarowych. Nie mogą być traktowane jako gwarancja, a grubość powłoki lakierowej w innych punktach nie wykracza poza te przedziały. Pomiar powłoki lakierowej został wykonany urządzeniem bezdźwiękowym w posiadaniu rzeczoznawcy. Pomiar wykonany innymi przyrządami może się różnić.
